Wie sich Hochwasserprophylaxe positiv auswirkt

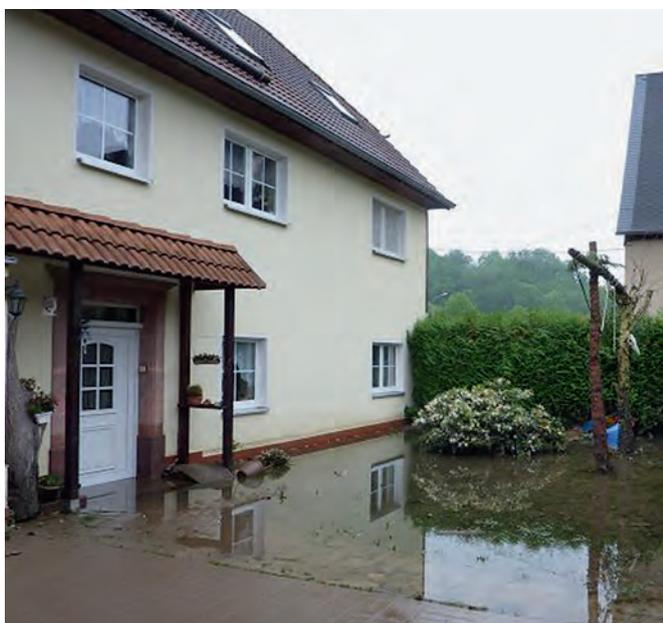
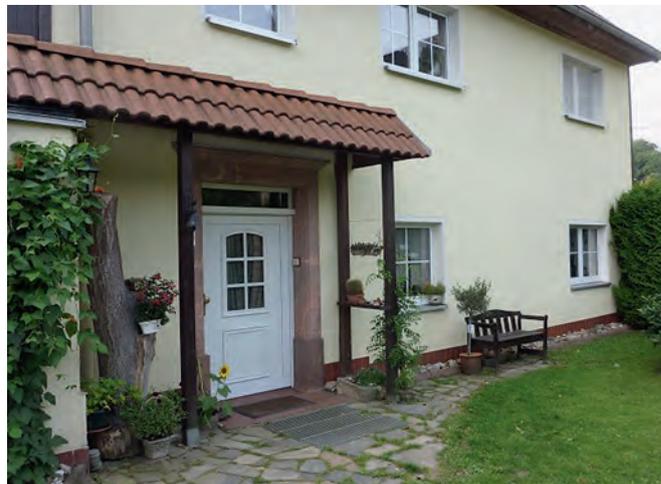
Beim Hochwasser 2013 stand das Haus erneut, zum Glück nur ca. 80 cm, unter Wasser.

Unmittelbar nach Rückgang des Wassers hat der Bauherr die Putzflächen innen und außen mit einem Hochdruckreinigungsgerät gesäubert. Das erfreuliche Fazit für den Bauherrn: Der Hydroment-Putz konnte überall an den Wänden bleiben. Keine Schäden am Putz, keine einzige Hohllage und der Putz war überall fest mit dem Putzgrund verbunden geblieben.

Ziel der Sanierung war es, ein Putzsystem zu finden, das ohne Wartezeit, nach Beseitigung des schadhafte Putzes, aufgebracht werden konnte. Darüberhinaus sollte es einer möglichen neuerlichen kurzfristigen Überflutung schadensfrei standhalten. Der ausführende Unternehmer und die Firma Hydroment empfahlen das Putzsystem Hydroment Transputz.

Der Vorteil dieses Putzes, Feuchtigkeit aus dem Untergrund sehr gut abtrocknen zu lassen, überzeugte schließlich auch den Bauherrn. Ermöglicht wird diese Eigenschaft dadurch, dass dieser Putz eine große Zahl an feinen und feinsten Luftporen, aber keine hydrophobierenden Stoffe enthält. Trotz des Bindemittels Zement wirkt dieser Putz nicht als Sperrputz, im Gegenteil, mit einer Diffusionswiderstandszahl von < 12 ist er hoch diffusionsfähig. Für die Ausführung des neuen Innen- und Außenputz wurde Hydroment-Transputz WK verwendet. Als Anstrich kam eine Silikatfarbe zum Einsatz.
